Nimbus 1934 - olieproblemer

Af Jens Bisbjerg Andersen, tekst/foto, Hans Peter Olsen og Gorm Wæhrens, fotos

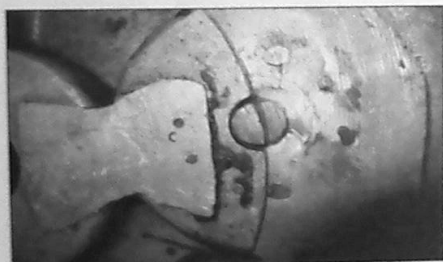
På 34'er gearkassen her (bemærk sommerfuglen vil venstre i billedet) er der monteret en blændplade der er nippet og tilpasset, så olietilstrømningen er afblændet.

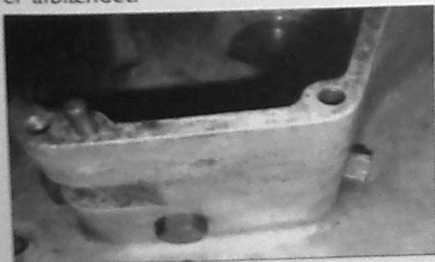
På 34'er gearkassen her er der etableret 3 skruer, til påfyldning, oliestand og aftapning. Sammenholdt med afpropningen af olietiløb har gearkassen nu selvstændig oliestand.

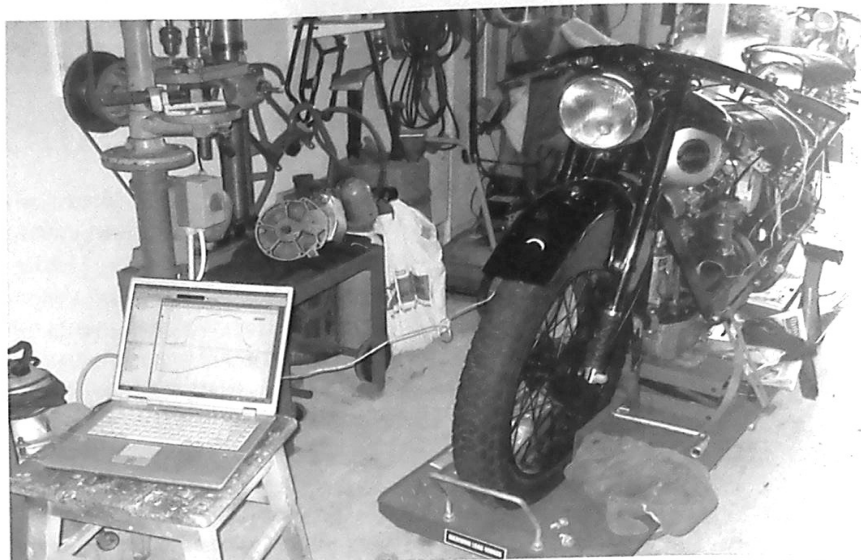
Dataopsamlingsudstyr monteret på Jens Bisbjergs 1934. Programmet Data Studio og dataopsamlingsmoduler fra Pasco kobler Nimbus'en på PC'en.

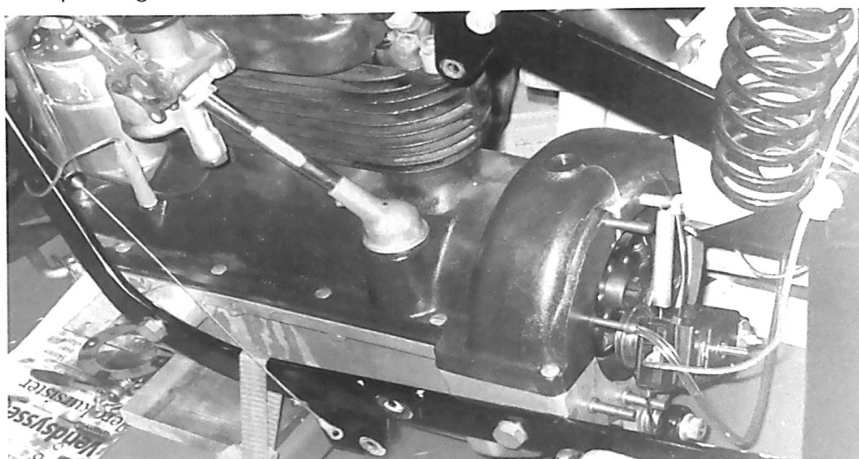
Først testede vi hvordan det originale oliesystem egentlig opførte sig under drift, hvorefter vi gik over til at teste alle tænkelige kombinationer af olie kvalitet samt kugler og fjedre i overtryksventilen. Nedenfor er vist testdiagrammet for det originale 1934 smøresystem. Som det fremgår, registreres der slet ikke noget tryk. Olietrykket er så lavt, at overtryksventilen slet ikke åbner. Der kommer altså ingen olie til gearkassen, så det er ikke så sært, at gearkassen brændte sammen. Det skal lige bemærkes, at trykdiagrammet viser absolut tryk, dvs. at 1 atm absolut tryk er 0 atm overtryk.

Olietrykket måles på olierøret til gearkassen (grøn kurve), temperaturen måles gennem oliepindehullet (midterste røde kurve), omdrejningerne på koblingsnavet (nederste røde kurve). Se kurverne herunder.

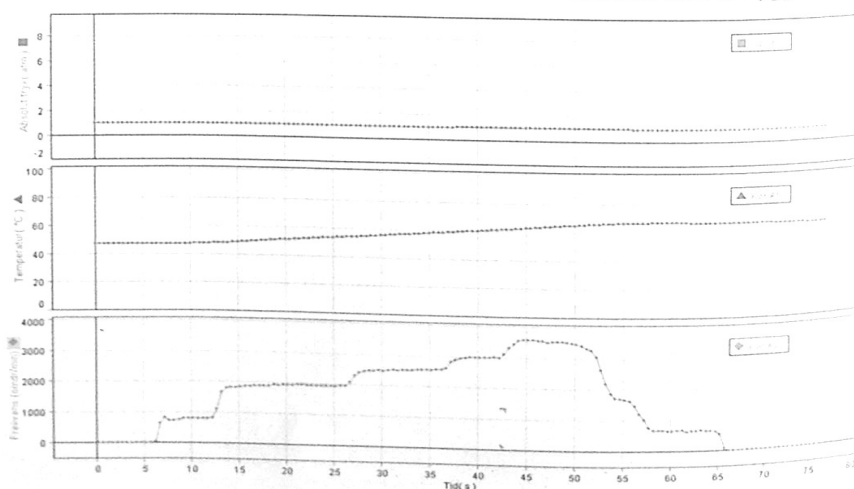
På modstående side ses resultatet med indbygget ventil.

og at olietrykket så ud til at ligge på et passende niveau. Den grønne linje i trykdiagrammet viser trykket ved olie-pumpen (olierøret til kamaksel-huset), den lille linje viser olietrykket ved gearkassen.

Der var bare lige det, at olietrykket så ud til at falde lidt rigeligt ved stigende temperatur. Det er der nu egentlig ikke noget mærkeligt i, for når temperaturen stiger, bliver olien jo som bekendt tyndere. Men hvor meget ville det falde? Vi turde ikke køre tests længere end af 1-2 minutters varighed, da Nimbussen jo stod på liften og ikke blev kølet.

Så blev der kørt tests igen, det viste sig, at den fjeder, som vi havde beregnet os frem til ($D = 7,62$ mm, $L = 15,75$ mm og fjederkonstant $R = 1,56$ N/mm), faktisk var den rigtige. Vi havde nu opnået, at der altid var olietryk på gearkassen,

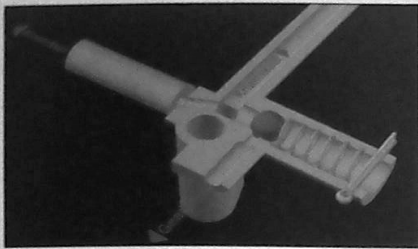
Som vist på tegningen på næste side, har oliepumpen endvidere den ejendommelighed, at afgangsrøret for olien til gearkassen ligger bag ved overtryksventilen. Det betyder, at hvis olietryk er så lavt, at overtryksventilen ikke åbner, kommer der ikke olie til gearkassen.

Så kom jeg til at se på, at kuglen i overtryksventilen ser ud til at kunne "falde ned" og lukke for olieafgangen til gearkassen. Det blev så min foreløbige teori om, hvad der forårsagede oliesvigt i gearkassen.

Skitsetegning af 34'er olie-pumpen.

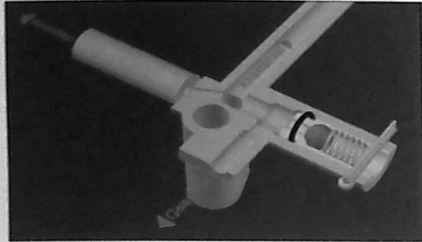
Skitsetegning af 34'er olie-pumpen med indbygget ventil..

Jeg havde tidligere arbejdet med den ide, at lægge en ny overtryksventil ind i den originale oliepumpe. Den nye overtryksventil skulle så placeres på en sådan måde, at der altid var oliefor syning til gearkassen, og den skulle selvfølgelig laves sådan, at den ikke krævede ændringer i den originale oliepumpe.

Hans gik nu i gang med at fremstille et antal ventilhuse på drejebænken ude i sit værksted. Vi valgte at bruge en 5/16" kugle, som er den samme, der sidder i overtryksventilen i 1935 olie-pumpen. Vi regnede os frem til hvor stærk en fjeder der skulle bruges, og indkøbte et antal fjedre med styrker på hver side af det teoretiske.

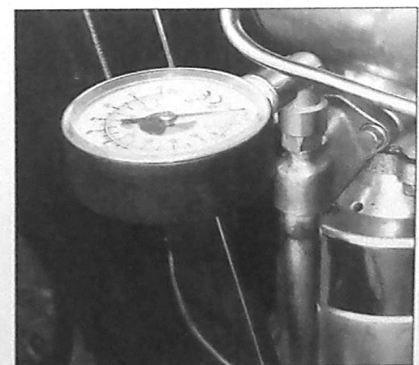
Der var ikke andet at gøre, end at måle olietrykket under kørsel. Både Hans og jeg riggede oliemanometre til på olierøret til knastakselhuset, og gik i gang med testkørsler. Det viste sig, at olietrykket faldt langt mere, end vi havde forventet, når olien kom op på driftstemperatur. Mit olietryk faldt helt ned til 0,5 atm. Hans' lå pænere, nemlig omkring 1 atm.

Hans Peter Olsens 1934'er med påmonteret manometer. Er afmonteret igen.
