Nimbus 1934 - olieproblemer

Af Jens Bisbjerg Andersen, tekst/foto, Hans Peter Olsen og Gorm Wæhrens, fotos

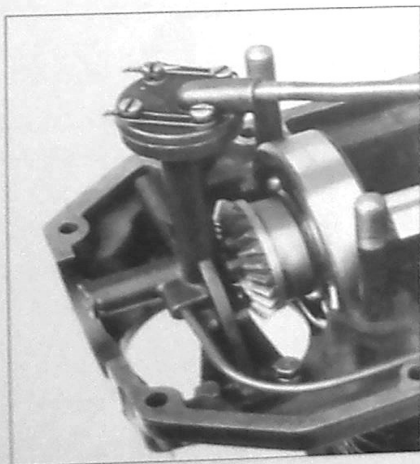
På 34'er gearkassen her er der etableret 3 skruer, til påfyldning, oliestand og aftapning. Sammenholdt med afpropningen af olietiløb har gearkassen nu selvstændig oliestand.

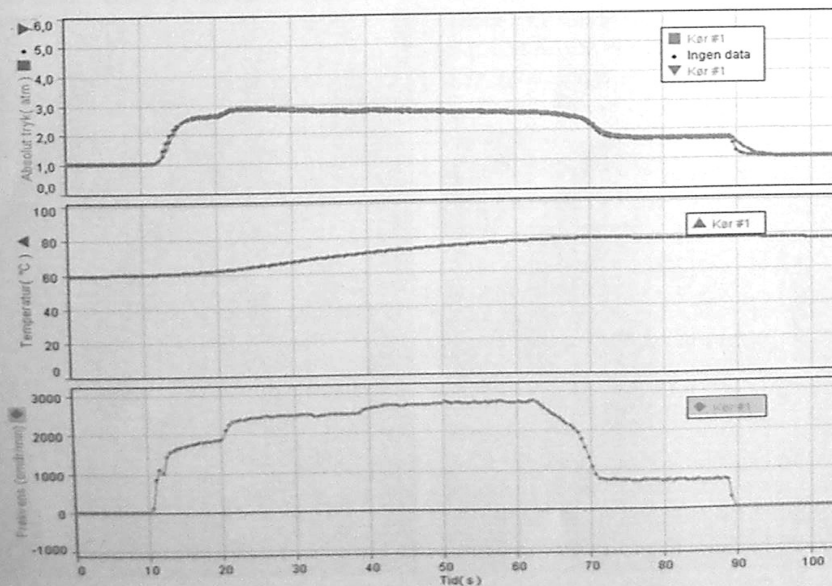
Der var ikke andet at gøre, end at måle olietrykket under kørsel. Både Hans og jeg riggede oliemanometre til på olierøret til knastakselhuset, og gik i gang med testkørsler. Det viste sig, at olietrykket faldt langt mere, end vi havde forventet, når olien kom op på driftstemperatur. Mit olietryk faldt helt ned til 0,5 atm. Hans' lå pænere, nemlig omkring 1 atm.

Vi kan ikke se anden årsag til det meget lave olietryk, end at når olien bliver varm og dermed tynd, kan 1934 Nimbussens primitive tryksmøresystem, der jo ikke har tætninger af nogen art, ikke holde på trykket. Oliens må stå ud i stråler ved overgangen fra olie-

Hans Peter Olsens 1934'er med påmonteret manometer. Er afmonteret igen.
