Sterup-Hansen Special

TEKST OG FOTOS AF KIM SCHOLER

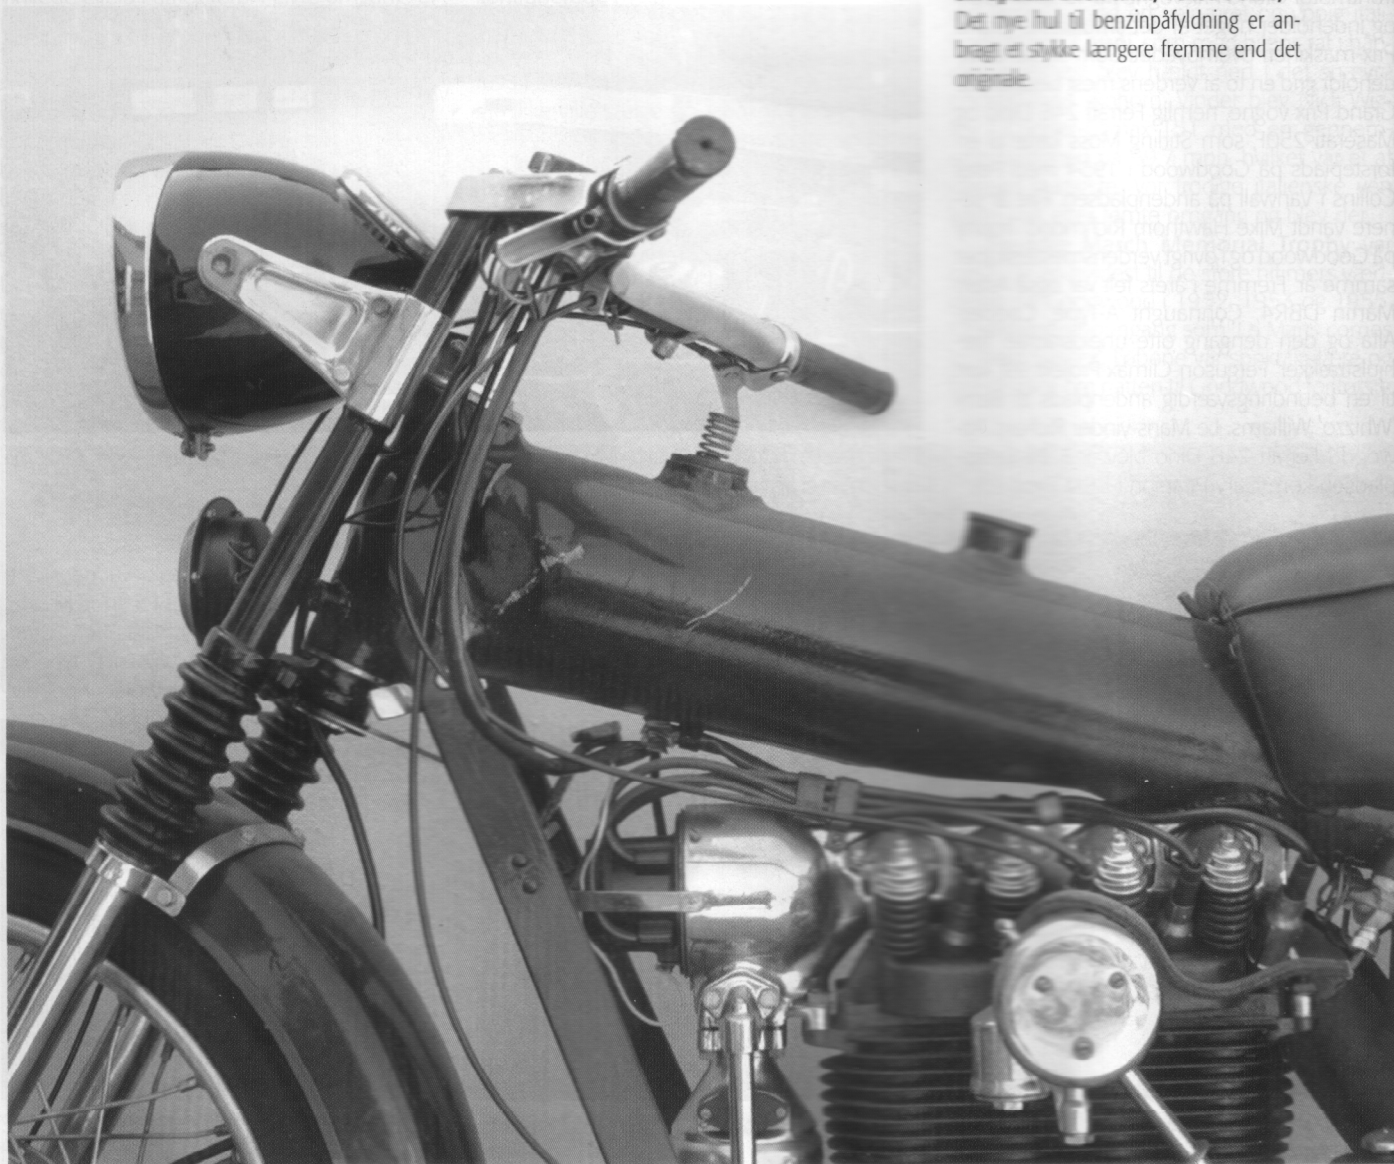
SH Special uden tank, venstre side:

Det nye hul til benzinpåfyldning er anbragt et stykke længere fremme end det originale.
