## Nimbus – stel eller ramme?

Av Knud Jørgensen

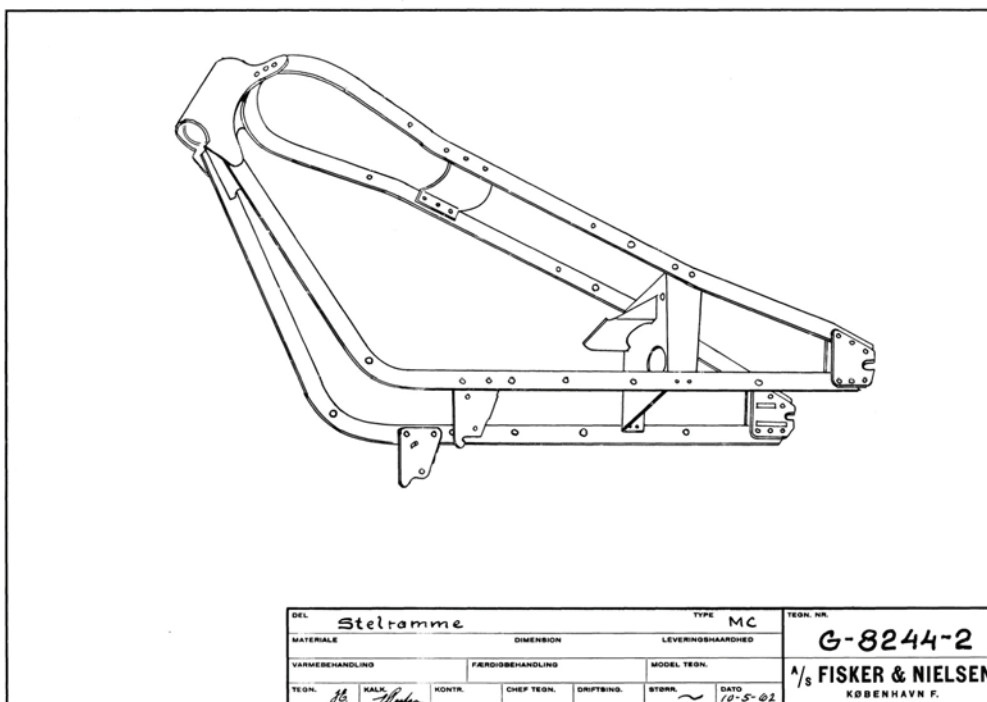
Da serieproduktionen ophørte i 1959, var der naturligvis mange stel på lager. Fabrikken havde en kontrakt med staten om pligt til at kunne levere reservedele i 15 år, altså indtil 1974. Desuden var der en lang række af de tidligere forhandlere, som valgte at fortsætte som autoriseret reparatør og reservedelsforhandler efter 1959. Til dem skulle der også være ombytnings-stel. En tegning fra 1962 viser en stelramme (bemærk benævnelsen!)
